琼海市人民医院数字减影血管造影机  
(DSA) 核技术利用项目  
竣工环境保护验收监测报告表

建设单位: 琼海市人民医院

编制单位: 广西辐卫安环保科技有限公司

2023年11月

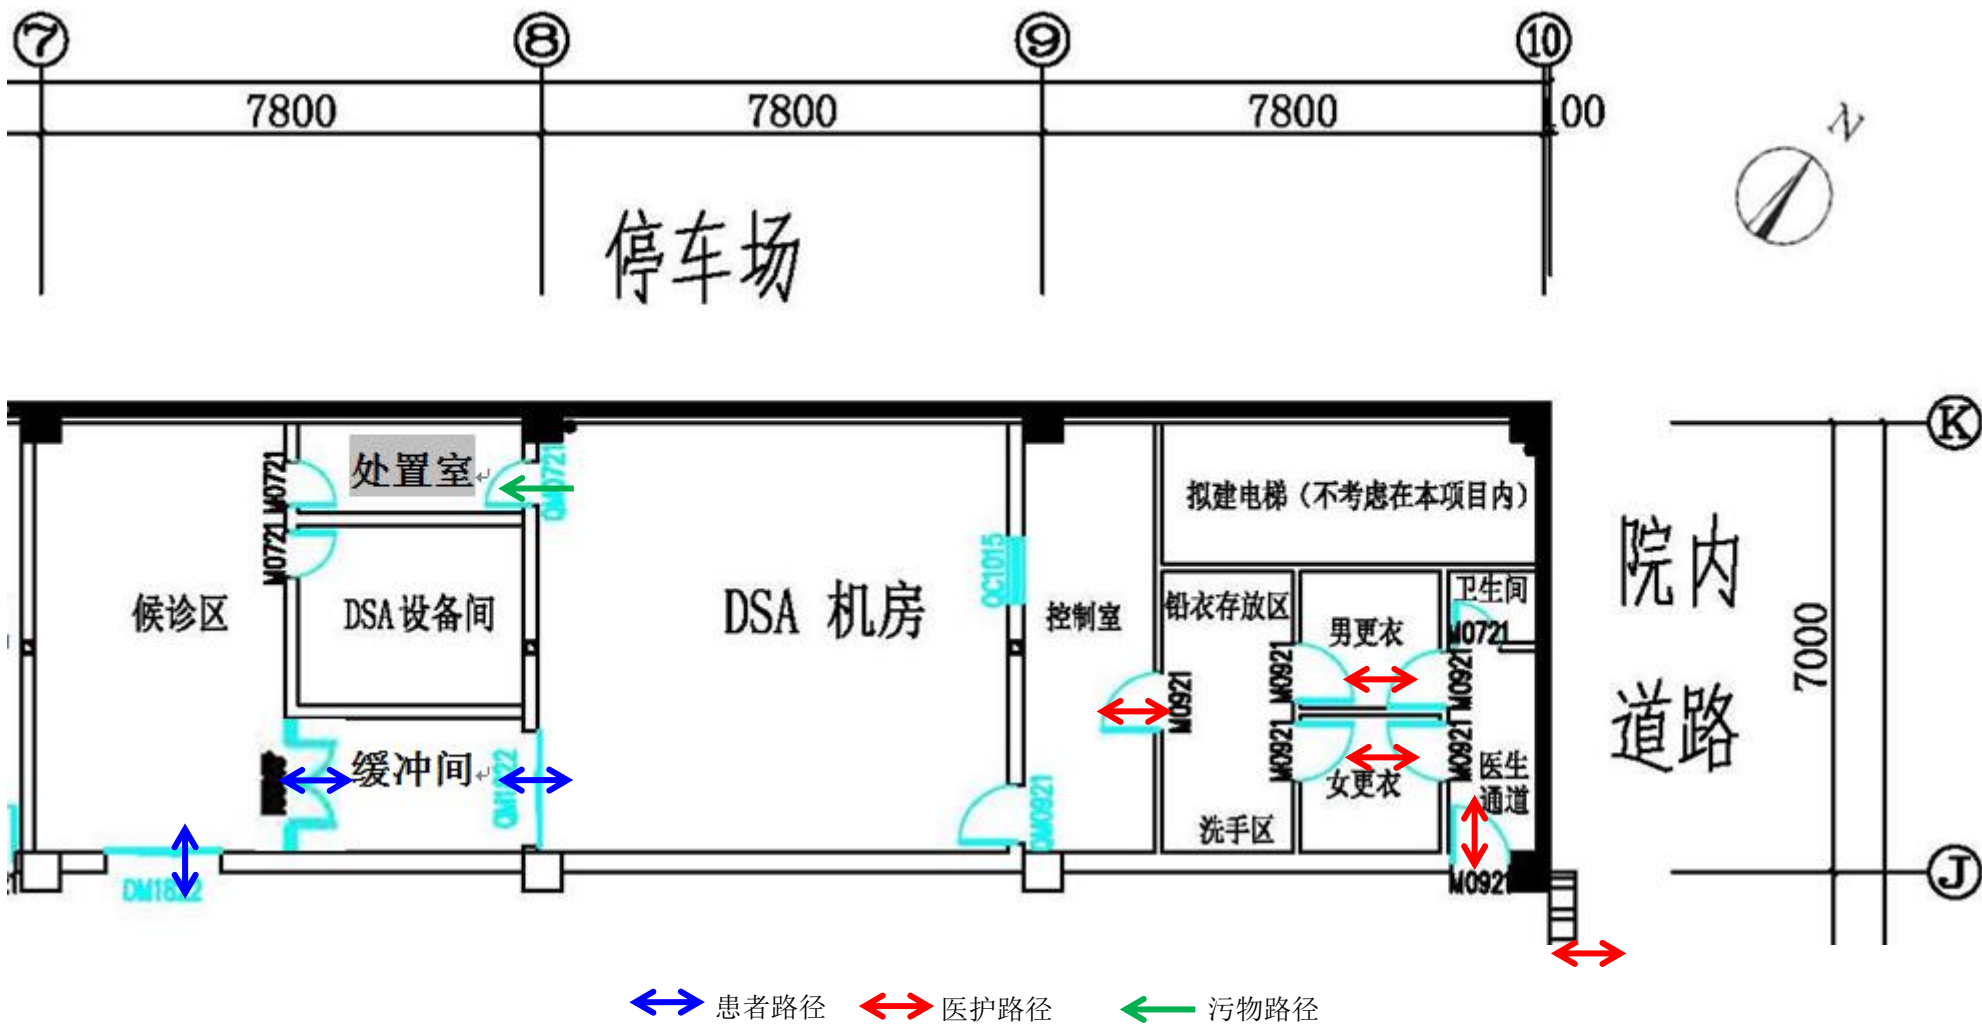
图 2-12 本项目人流、物流路径图

候诊病人：候诊患者经东南侧通道到达候诊区，再经缓冲间、患者通道铅门进入 DSA 机房。

医护人员：医护人员经东南侧通道到达医生通道经更衣换鞋后进入控制室，通过控制室铅门进入 DSA 机房。

污物：DSA 机房产生的医疗废物均由专人及时收集，通过西南侧污物通道铅门运至污物间内暂存，该污物间紧邻 DSA 机房，不与人员通道交叉。

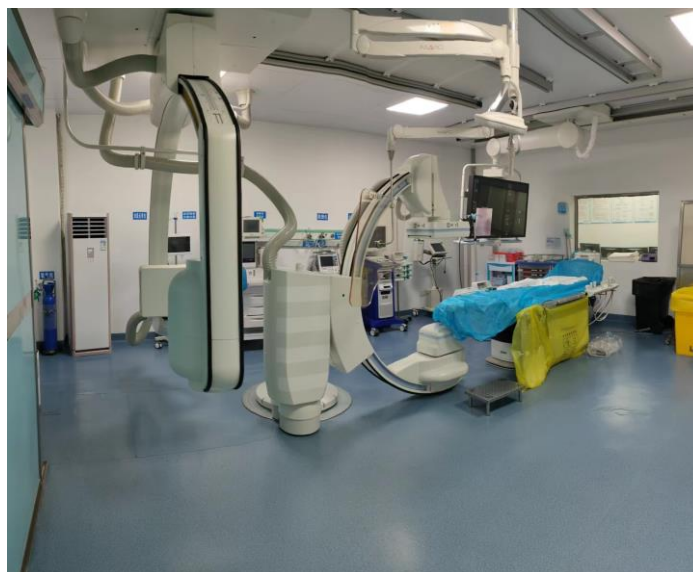
图 2-15 本项目 DSA 设备现场照片

主要由多轴落地式 C 机架、导管床、X 线高压发生器、X 线球管、非晶硅

数字化探测器、数字图像采集处理系统、存储系统（含各种分析软件）、控制操作系统、防护设备、连接电缆以及附属设备等组成。

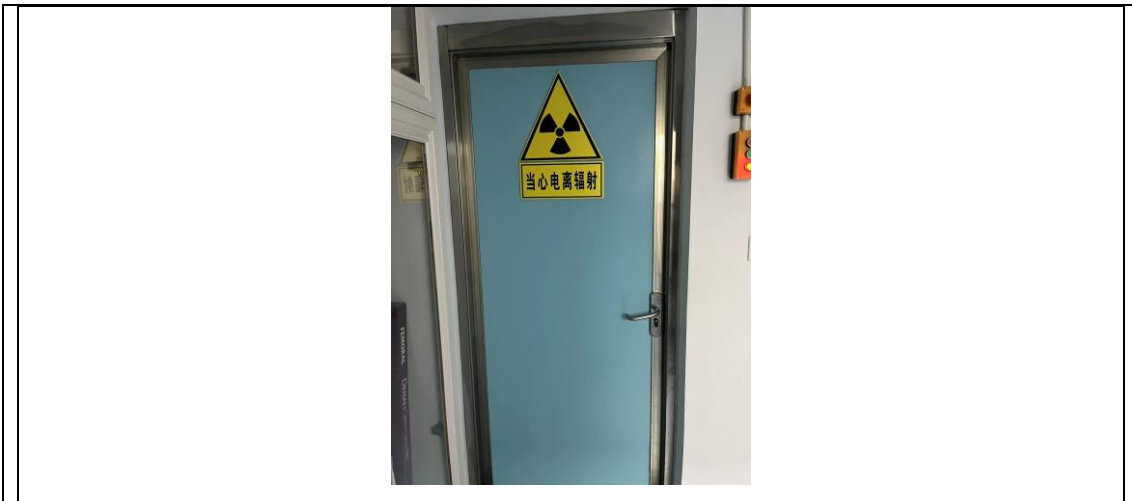
图 3-3 电离辐射警示标志、工作状态指示灯

在机房入口处设立了“当心电离辐射”警示标志，机房入口安装工作状态指示灯，设置了门灯连锁，见图 3-3。

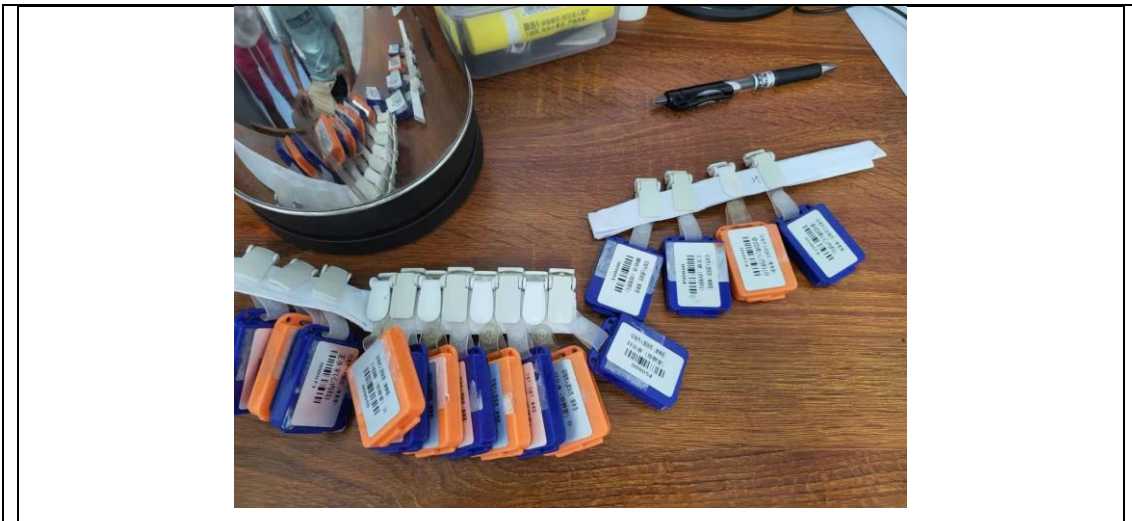
图 3-12 个人剂量计

医院为操作 DSA 的辐射工作人员均配备了个人剂量计，见图 3-12。

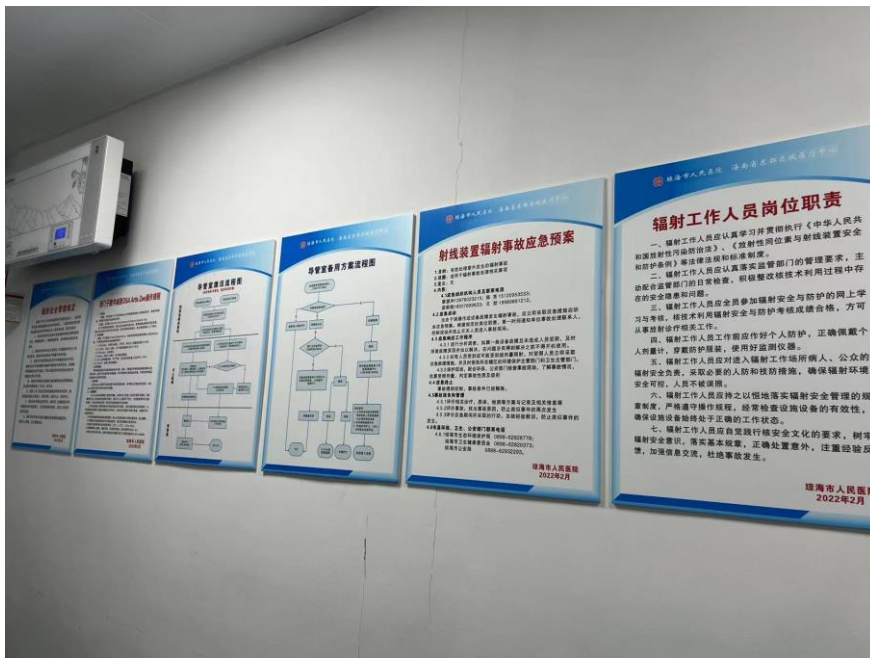
图 3-18 制度上墙

医院制定了相关辐射安全管理制度，主要包括辐射安全管理规定、辐射工作人员岗位职责、辐射防护设施设备维护维修制度、DSA 操作规程、辐射工作场所和环境辐射水平监测方案、监测仪表使用与校验管理制度、射线装置台帐管理制度、辐射工作人员培训制度、辐射工作人员个人剂量管理制度等多个管理制度，并且制度已上墙，见图 3-18。医院对辐射工作人员建立了个人剂量档案，对工作场所不定期开展自主监测。

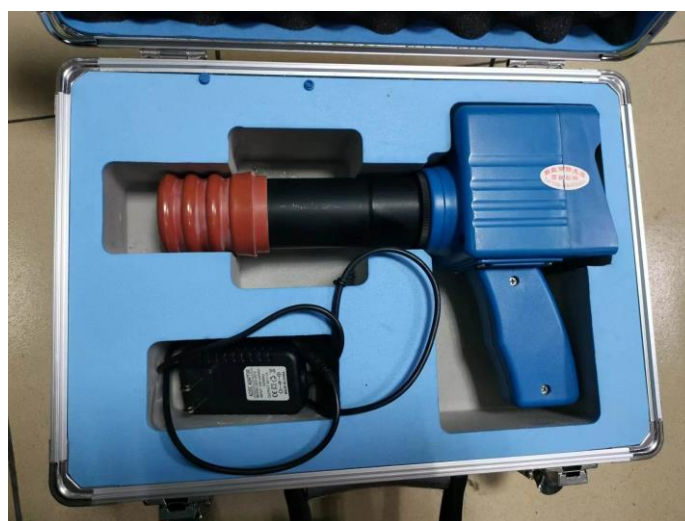
图 3-19 便携式 X-γ 辐射剂量率监测仪

建设单位已制定《辐射工作场所和环境辐射水平监测方案》，同时配备了 1 台便携式 X-γ 辐射剂量率监测仪对本项目辐射工作场所进行监测，并建立了辐射监测档案。
